**SONDEO EJE A 1  
261240029-EL SASO**

**SONDEO EJE A 2  
261240030-SUMELZO**

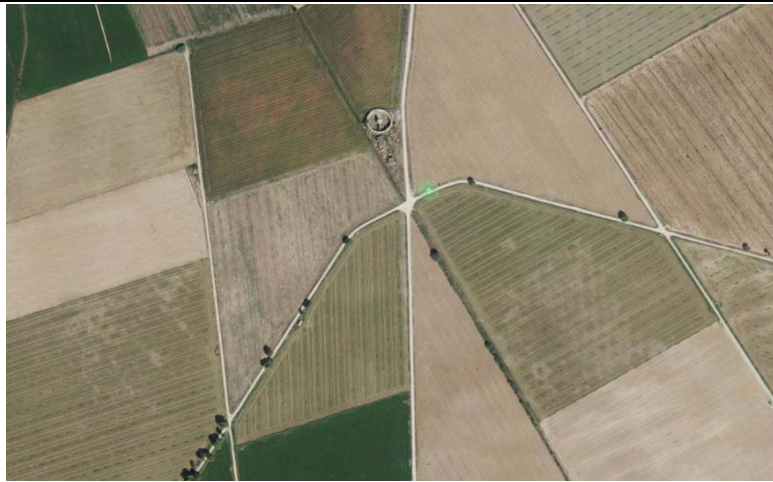
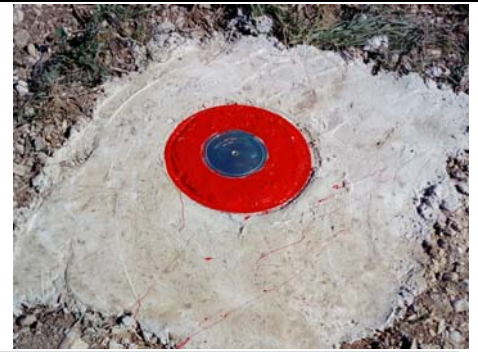
Escalera	Instalación	Perfil	Descripción litológica	Observac.	Fotografías		
1			0,00 a 0,60 m: arcillas y limos coronados por 15 cm de tierra vegetal		   		
2			0,60 a 7,60 m: Gravas de matriz limosa marrón y gruesas, y con agua a partir de 5,40 m				
3							
4							
5							
6							
7							
8			7,60 a 10,30 m: Arcillas marrones con pasadas de arenisca				
9							
10							
11							
12							
13							
14

Tipo: Rotación con batería simple y corona de widia  
 Diam. Perforación: 128 mm (hasta 10,30 m)  
 Diam. Entubación: 145 mm (hasta 9,60 m)

Tipo y diámetro: PVC 4"  
 Tamo ciego: de 0,00 a 1,00 m  
 Tamos ranurados: de 10,30 a 1,00 m  
 Bentonita: de 0,00 a 1,00 m  
 Gravilla: de 1,00 a 10,30 m  
 Tapón de fondo y caperuza interior superficie

fecha	Profundidad (m)
10/03/2021	-5,40

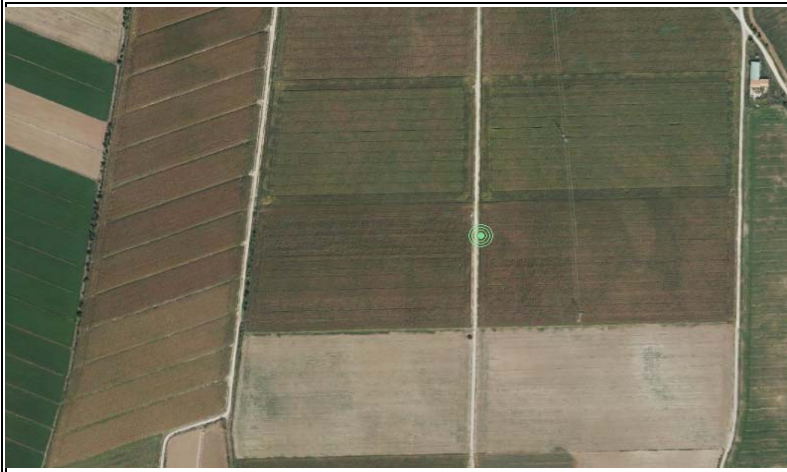
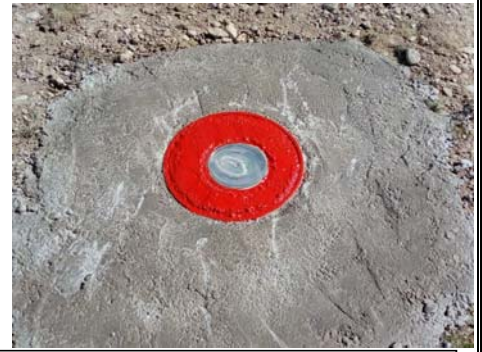
Escal a	Instalación	Perfil	Descripción litológica	Observac.	Fotografías			
1			0,00 a 0,25 m: arcillas y limos coronados por 15 cm de tierra vegetal					
2			0,25 a 4,70 m: Gravas de matriz limosa marrón y gruesas, y con agua a partir de 3,00 m					
3								
4								
5			3,00 a 8,30 m: Arcillas marrones con pasadas de arenisca					
6								
7								
8								
9								
10								
11								
12								
13								
14

Tipo: Rotación con batería simple y corona de widia  
 Diam. Perforación: 128 mm (hasta 8,30 m)  
 Diam. Entubación: 145 mm (hasta 5,00 m)

Tipo y diámetro: PVC 4"  
 Tamo ciego: de 0,00 a 1,00 m  
 Tamos ranurados: de 8,30 a 1,00 m  
 Bentonita: de 0,00 a 1,00 m  
 Gravilla: de 1,00 a 8,30 m  
 Tapón de fondo y caperuza interior superficie

fecha	Profundidad (m)
11/03/2021	-3,00
12/03/2021	-2,83
