211020178

Sondeo 3. Cerezo del río Tirón

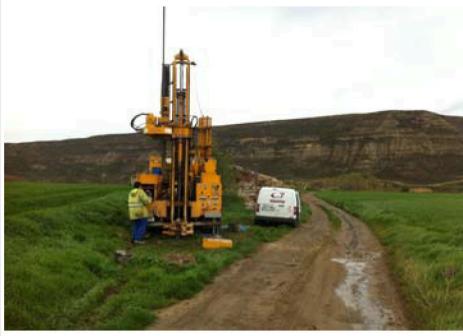
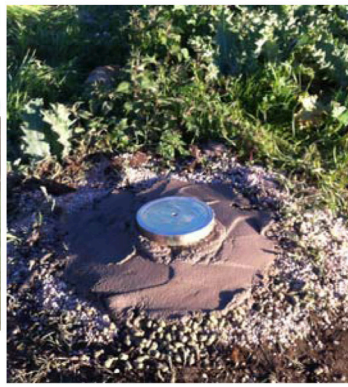
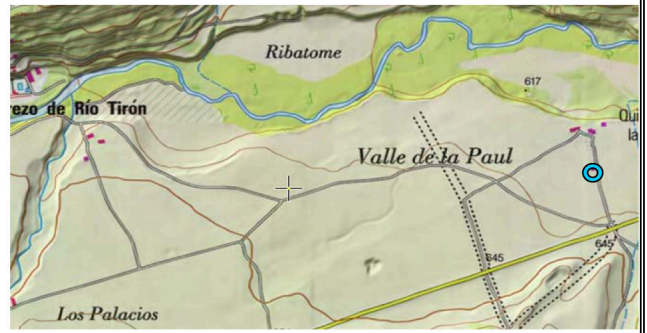
0,00 - 0,20 m: Tierra vegetal, limos marrones con cantos

2			0,20 a 2,00 m: Limos arcillosos marrones oscuros a techo y claros hacia la base, moderadamente húmedos, con cantos dispersos. Cuaternario Aluvial.		
3			2,00 a 5,50 m: Gravas y bolos de matriz arenosa marrón, cantos poligénicos, heterométricos redondeados. Cuaternario Aluvial saturado a partir de -4,40 m		
4					
5					
6			5,50 a 6,00 m: Limos arcillosos marrones a techo y verdosos hacia la base, húmedos, sin cantos dispersos. Cuaternario Aluvial o tramo de alteración de la		
7			6,00 a 6,80 m: Arcillas grises con yesos. Substrato rocoso terciario.		
8					
9					
10					
11					
12					
13					
14

Tipo: Rotación con batería simple y corona de widia
 Diam. Perforación: 128 mm (hasta 6,80m)
 Diam. Entubación: 145 mm (hasta 6,80m)

Tipo y diámetro: PVC 4"
 Tamo ciego: de 0,00 a 0,80 m
 Tamos ranurados: de 0,80 a 6,80 m
 Bentonita: de 0,00 a 0,50 m
 Gravilla: de 0,50 a 6,80 m
 Tapón de fondo y caperuza interior superficie
